Ville de Bouxières-aux-Dames

Rapport

Audit station d'épuration
Etude de faisabilité

N° rapport	DED15032EG-01
Révision	0

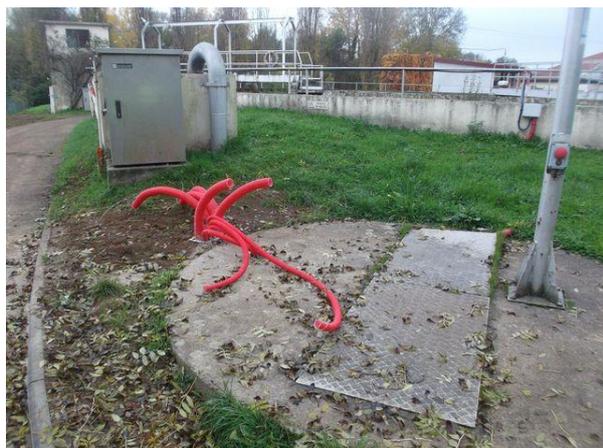
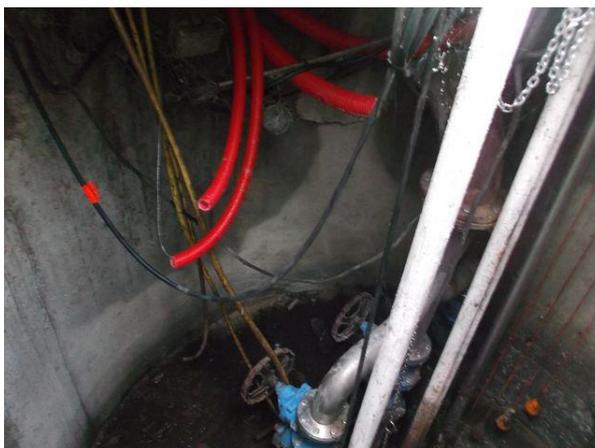
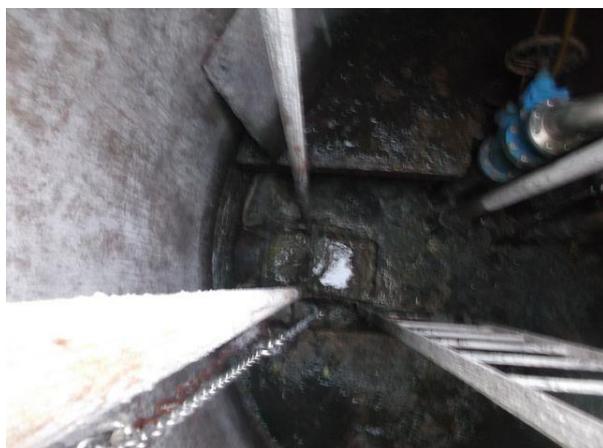
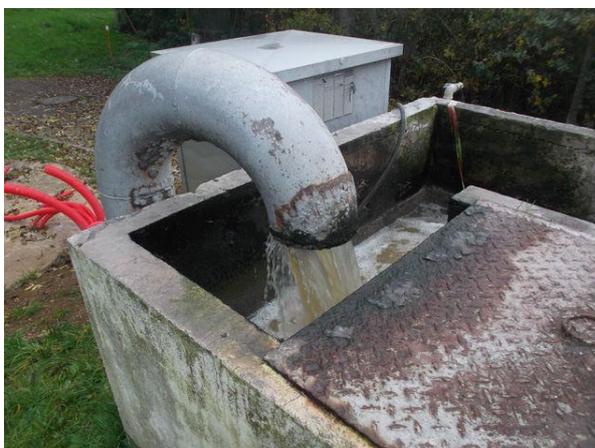
- le génie civil de l'ouvrage semble en bon état,
- le système de levage est fonctionnel (le palan est un matériel mobile de l'exploitant),
- le panier dégrilleur est nettoyé par pompage régulièrement,
- les barres de guidage des pompes sont très oxydées.

1. des nouveaux fourreaux ont été installés pour remplacer les alimentations existantes des équipements et éliminer un défaut d'isolement constaté de façon récurrente,
2. l'armoire électrique est en cours de remise à niveau avec l'installation de variateur de vitesse.

1. sortir la chambre à vannes en surface afin d'améliorer la maintenance et éviter que le personnel ne doive pénétrer dans l'ouvrage pour manipuler les vannes ou intervenir sur les clapets.
2. installer une protection au niveau de la sortie de la conduite de refoulement pour éviter les projections lors du démarrage des pompes du poste.
3. une des pompes a été changée récemment : les 2 autres devront être programmées prochainement.

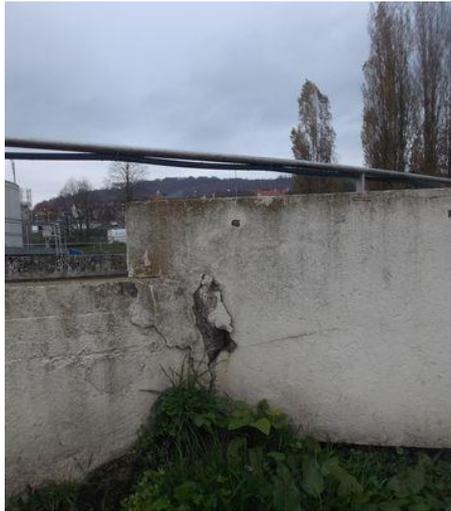
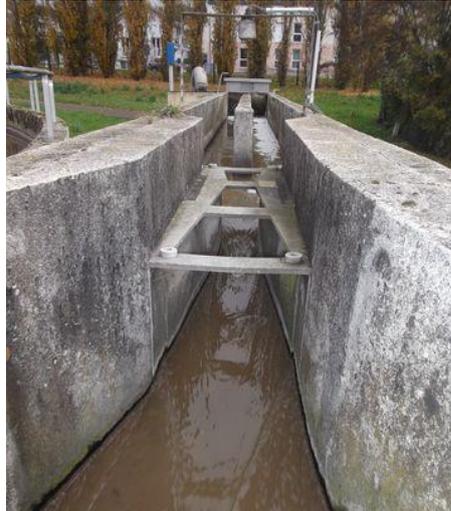
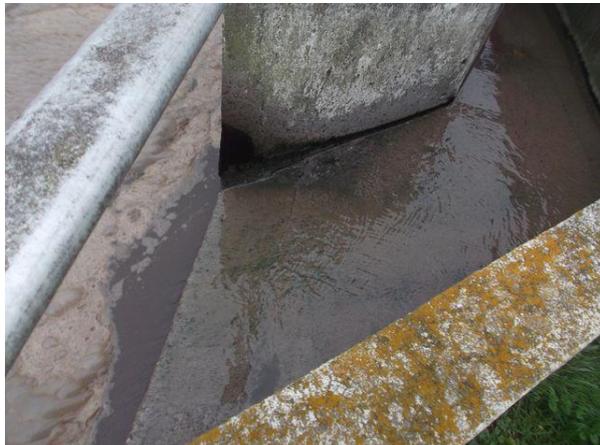
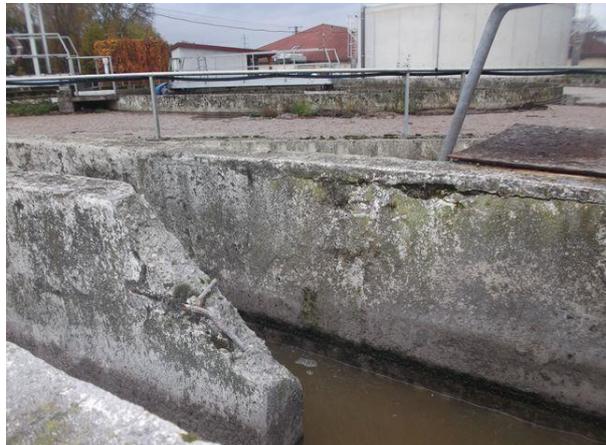
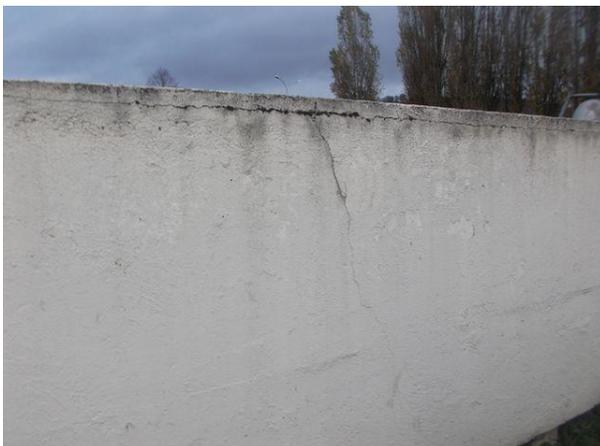
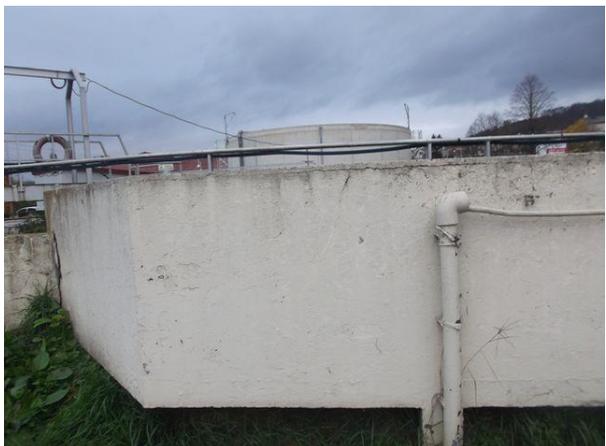
- le génie civil est en mauvais état : cisaillement et éclatement des bétons créant une **fissure active conséquente** au niveau de la liaison avec le bassin, fissures présentes au niveau des voiles, têtes de voiles détériorées et éclatées, ferrailles apparentes en plusieurs endroits,
- les équipements en place, bien qu'anciens, assurent leur fonction de mesure et de prélèvement.

Une intervention rapide est prévue sur la liaison du canal avec le bassin pour effectuer un colmatage de la fissure active et stopper l'écoulement des eaux brutes en dehors de l'ouvrage.

Réparations à effectuer sur le génie civil pour remise en état globale du canal.

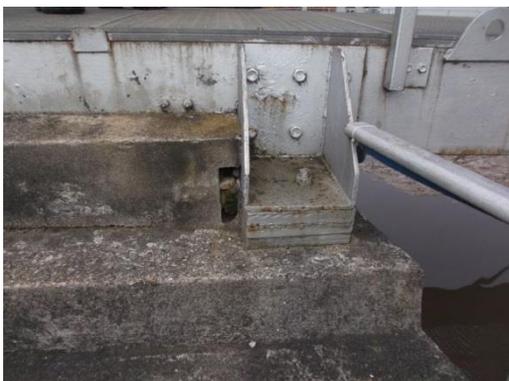
Trou dans la marche d'escalier avec une cale en bois

1. l'accès au clarificateur est possible grâce à une passerelle qui a été construite en lieu et place du pont brosse initialement chargé d'effectuer l'aération du bassin : de fait, l'escalier d'accès actuel qui ne devait servir qu'à la maintenance n'est pas conforme et doit être remplacé par un accès homologué,

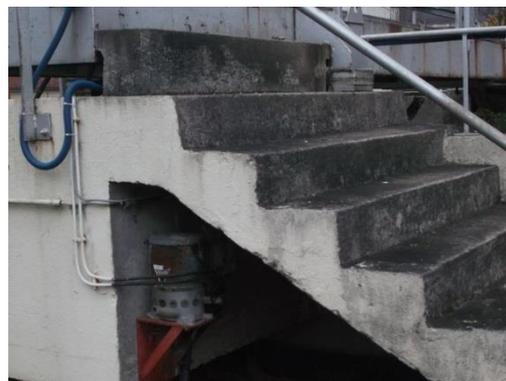
- les marches d'escaliers qui mènent à la passerelle sont trop petites : elles ne permettent pas un bon positionnement des pieds pour monter ou descendre en toute sécurité, et ne respectent pas la réglementation sécurité en vigueur,

Marches d'escaliers trop petites

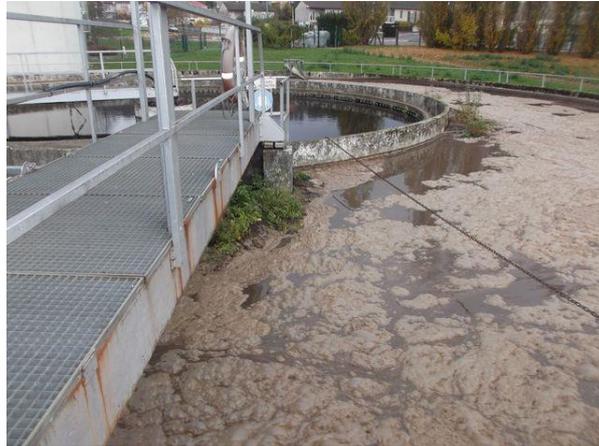
- une grosse quantité d'herbes et plantes diverses ont poussé sous le pont d'accès au clarificateur,
- le caillebotis de la passerelle n'est pas antidérapant et présente donc un risque pour l'exploitant,

Plantes et herbes sous le pont

2. l'entretien du bassin doit être fait pour enlever la végétation qui s'est développée sur l'îlot de mousse accumulée sous la passerelle,
3. la passerelle doit être revue dans son ensemble : les caillebotis comme les garde-corps ne sont pas conformes et doivent être remplacés ; la structure de la passerelle semble quant à elle suffisante pour supporter ces aménagements,

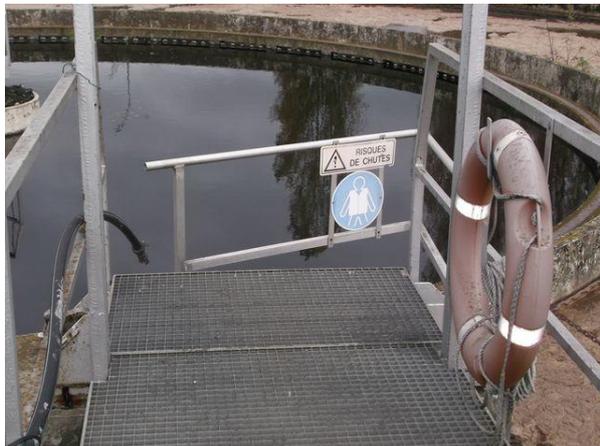
- les garde-corps ne sont pas équipés de plinthes, ce qui présente un risque de chutes d'objets dans le bassin,
- la bouée de sécurité est bien présente, mais la perche complémentaire n'est pas installée,

Présence de bouée sans perche

- c. un perche de sécurité devra être mise en place à côté de la bouée de sauvetage
5. l'absence d'une zone de dégazage est un problème important qui ne pourra trouver de solution qu'en réalisant des travaux lourds, nécessitant une vidange de la totalité des bassins pour modifier les écoulements liquides entre le bassin d'aération et le clarificateur,

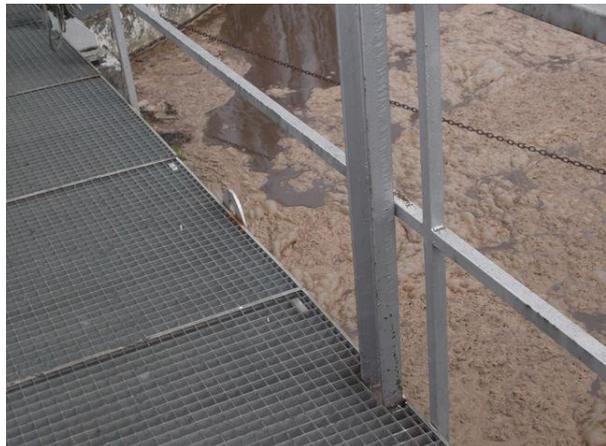
Pas de protections sous la rambarde du pont racleur

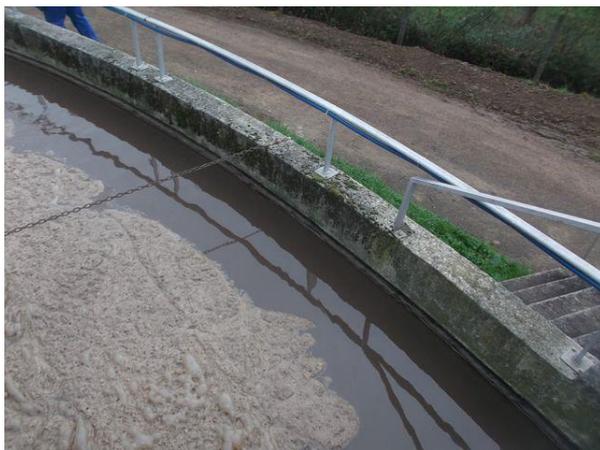
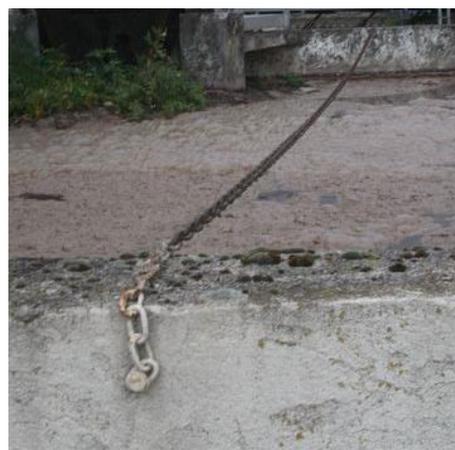
- une chaîne dont l'utilité est inconnue est en place entre le bord du bassin d'aération et le clarificateur,
- un hydrojecteur est hors-service depuis 6 mois : ces équipements fonctionnant en cadence-durée sans régulation spécifique, ils ne sont pas utilisés de façon optimisée et souffrent d'usure prématurée,

Présence d'une chaîne au-dessus du bassin d'aération, dont l'utilité n'est pas connue

4. des aménagements de sécurité doivent être rapidement réalisés :
 - a. la chaîne au-dessus du bassin d'aération devra être enlevée
 - b. un câble de sécurité et un moyen de remonter sur la passerelle devront être installés pour permettre à une personne tombée à l'eau d'en sortir

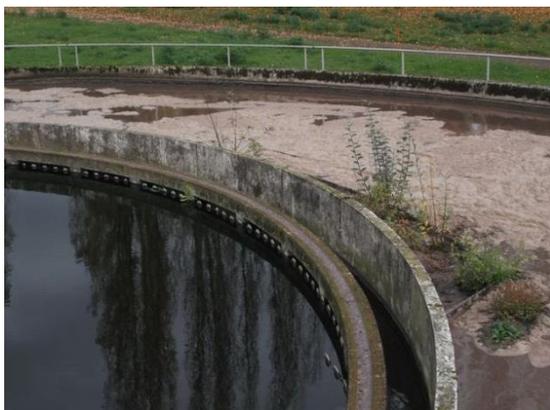
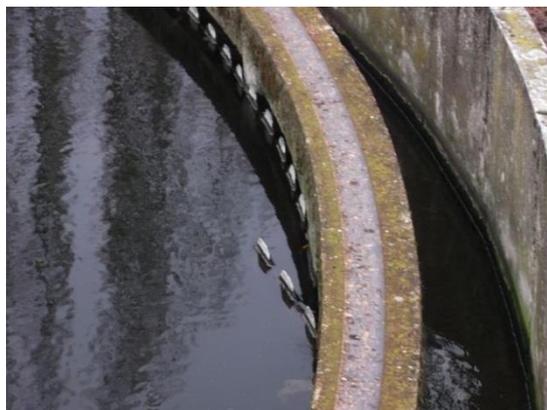
- des fissures verticales sont visibles tous les 50 à 60 cm sur le voile de séparation,
- le voile qui sert de chemin de roulement pour le pont est également fissuré à de nombreux endroits,

- la lame crénelée est cassée et n'assure donc plus convenablement son rôle de sousverse : la qualité de l'eau rejetée est directement impactée au niveau des matières en suspensions,

- la pente de la goutte de récupération des eaux n'est pas constante et plusieurs zones de stagnation sont visibles,
- le pont racleur, bien que fonctionnel, présente des signes évident d'usure.

2. les fissures sur le voile de séparation et le chemin de roulement doivent être reprises après traitement des ferraillements apparents,
3. la lame crénelée doit être refixée à plusieurs endroits (intervention possible depuis la goulotte après mise en sécurité du personnel),

4. l'écoulement des eaux traitées ne peut pas être amélioré sans reprendre en profondeur la goulotte périphérique : cet aménagement n'est toutefois pas indispensable au bon fonctionnement de l'ouvrage, mais nécessite une exploitation plus fréquente pour enlever les algues qui se développent,

5. le pont racleur doit être remplacé par un équipement plus adapté avec racles de fond et de surface,
6. un ouvrage de récupération des flottants doit être créé en dehors de l'ouvrage combiné.

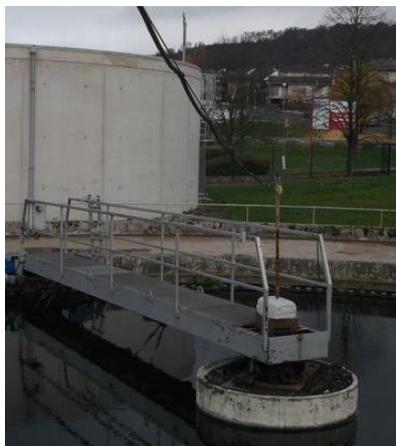
- l'accès au clarificateur depuis le pont se fait de façon très soudaine et avec un risque important de chute, malgré la barrière installée,
- le branchement électrique du pont racleur est à revoir : les 2 fourreaux sous l'ouvrage étant inutilisables, l'alimentation est faite actuellement avec un câble aérien et un « bricolage » pour la connexion sur le pont,

Alimentation du pont racleur en aérien

1. l'alimentation électrique actuelle n'est pas acceptable et doit être remise en conformité avec les exigences règlementaires, soit en parvenant à réemployer les fourreaux sous l'ouvrage (peu probable), soit en pérennisant l'aménagement « provisoire, mais de longue durée » existant,

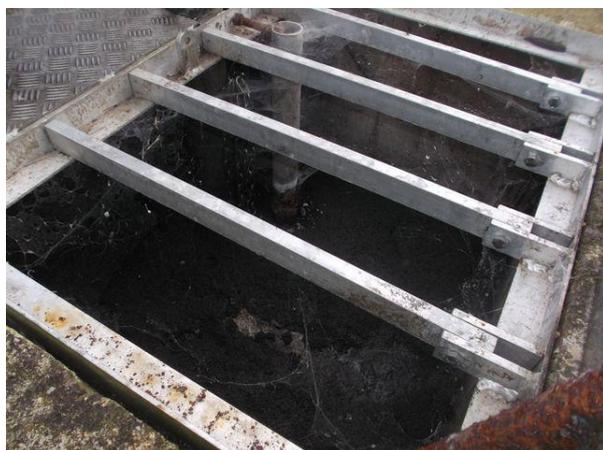
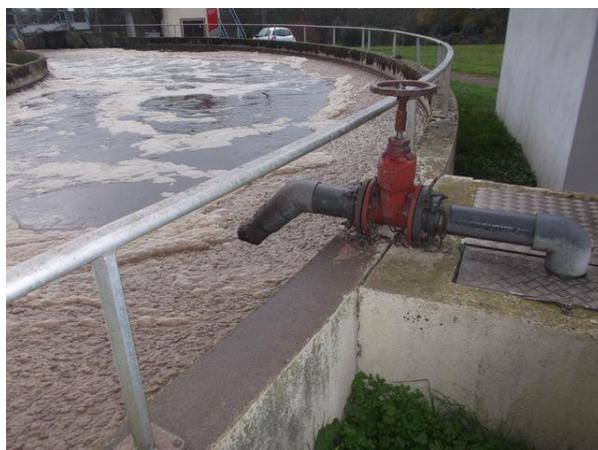
Le puits à boues est un regard unique qui sert pour la recirculation et l'extraction des boues en excès. De par sa conception, cet ouvrage accolé au bassin est très exigü et ne contient qu'une seule pompe.

Cet ouvrage a été dimensionné trop juste et le fonctionnement actuel n'est pas secouru en cas de panne de la pompe. En l'absence de vanne d'isolement en pied de regard, les travaux de modification nécessitent de vidanger le bassin d'aération et le clarificateur pour agrandir le regard et installer une seconde pompe.

Ces travaux lourds nécessiteront des travaux de confortement et des moyens adaptés car la proximité du nouveau silo et du local des boues ne permettra pas d'effectuer facilement les terrassements nécessaires pour accéder au radier du regard.

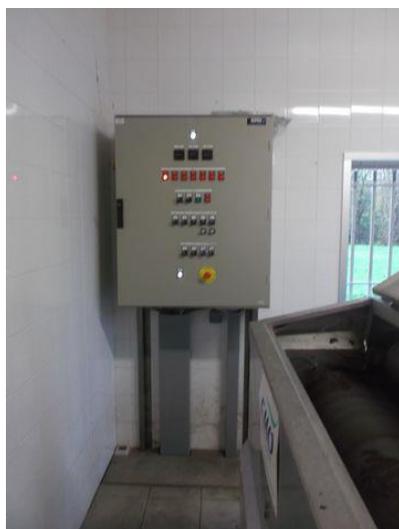
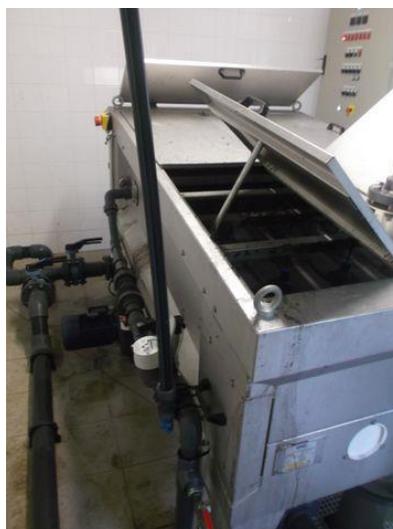
Lorsque la pompe de recyclage des boues démarre, il est constaté une remontée de celles-ci au niveau de la table d'égouttage avec plusieurs débordements.

L'exploitant a mis en place deux sondes d'alarme au niveau de la table, de manière à détecter une mise en charge anormale de l'atelier. La première est située à l'arrivée du mélange boues-polymère et la seconde est localisée au niveau de la trémie de reprise des boues épaissies. En cas de sollicitation, l'apport de boues est arrêté.

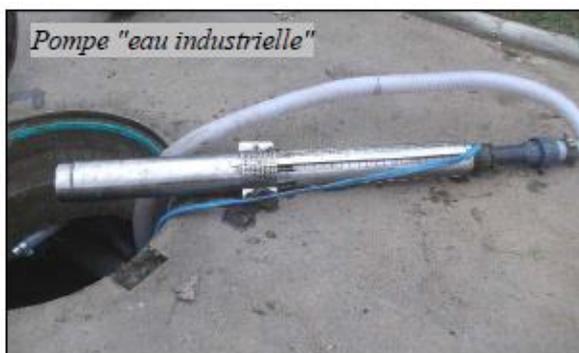
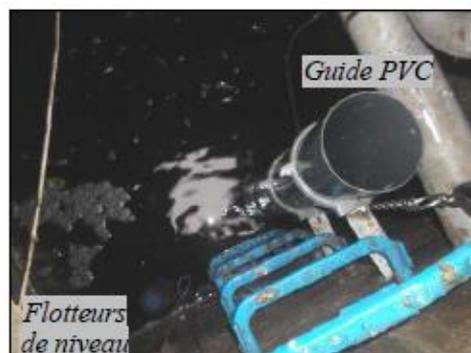
Toutefois en raison de l'absence de dégrilleur sur la station, de nombreuses lingettes et débris grossiers ne sont pas retenus au sein des différents ouvrages et se retrouvent en sortie. Ils viennent alors colmater la crépine de la pompe qui se met en défaut.

Pour limiter ces phénomènes, la pompe a été placée dans une canalisation en PVC destinée à la préserver de ces lingettes, mais ce tuyau se vidange trop rapidement et la pompe se met en défaut.

Ce débit servant aussi à alimenter la bêche où est implantée la pompe industrielle, il arrive qu'avec l'atelier d'épaississement des boues en service, la bêche s'assèche rapidement, ce qui provoque une mise en défaut de la pompe.

- de mettre en place un dégrilleur automatique en amont du poste de relevage d'entrée
- d'augmenter la quantité d'eau pouvant être pompée pour permettre ces 5 heures de fonctionnement

La solution d'utiliser le clarificateur comme réserve d'eau est envisageable étant donné que, compte-tenu des autres travaux à réaliser, un arrêt de la station avec vidange des ouvrages devra être réalisé.

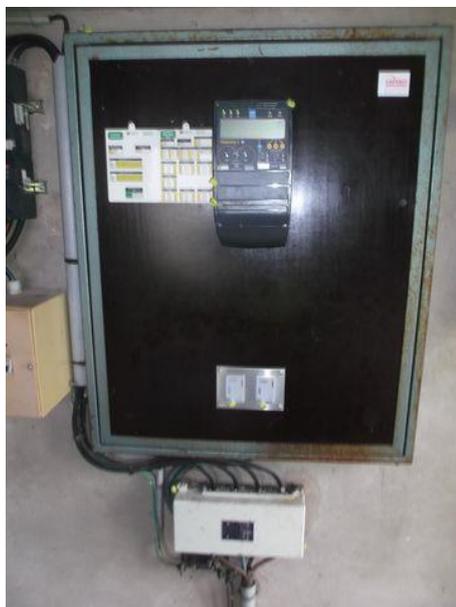
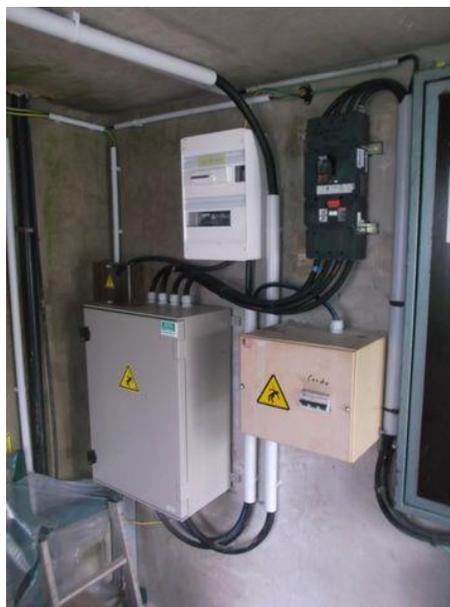
Le tableau de commande de la station est très ancien, mais il reste fonctionnel et en bon état.

Compte-tenu de la mise en place de l'instrumentation et de l'automatisme, une armoire électrique devra être ajoutée pour l'automate et ses annexes.
