Ville de Bouxières-aux-Dames

Rapport

Audit station d'épuration
Etude de faisabilité

N° rapport	DED15032EG-01
Révision	0

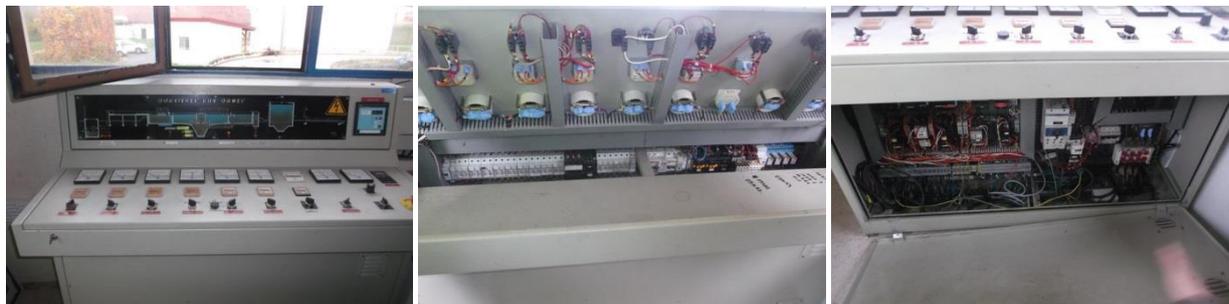
Le tableau de commande de la station est très ancien, mais il reste fonctionnel et en bon état.

Aménagements à prévoir :

Compte-tenu de la mise en place de l'instrumentation et de l'automatisme, une armoire électrique devra être ajoutée pour l'automate et ses annexes.
